INFORME DE VISITA DE DIAGNOSTICO VERIFICACION IPS OLIVOS

E.S.E IMSALUD  
SAN JOSE DE CUCUTA

2021

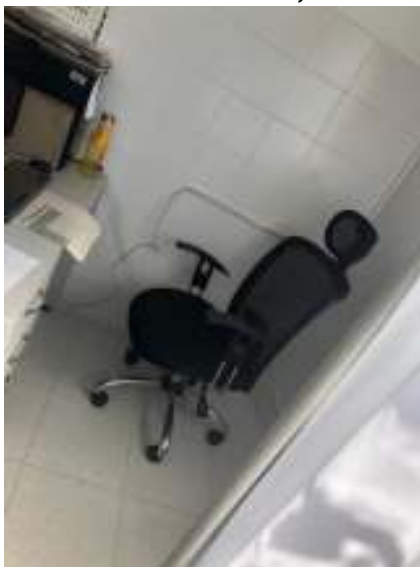
**Ilustración 1.** Silla de rodachines para mantenimiento, IPS OLIVOS

- Realizar mantenimiento a los muebles que están en deterioro para la IPS OLIVOS
- Se hace necesario mobiliario para la ubicación de la pesa bebe, infantometros

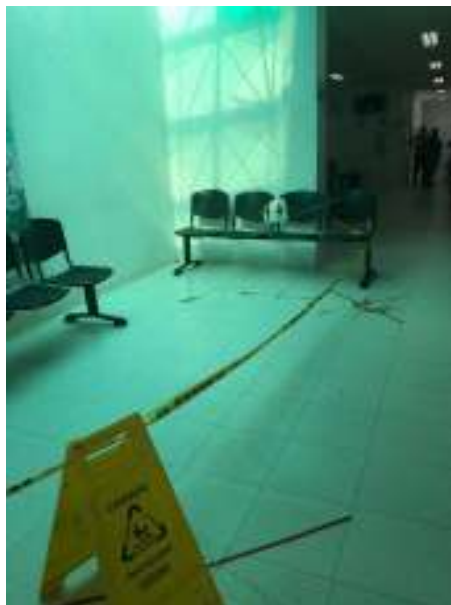
- Estado de corrosión en algunos muebles
- Tandem deteriorado por asientos desprendidos

**Ilustración 3.** Tandem inestable, silla desprendida

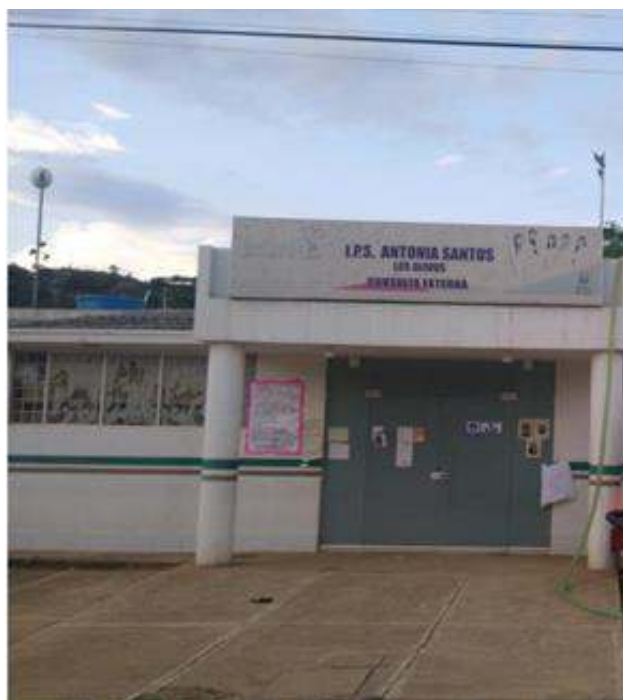
**Figura 2. IPS Los Olivos**

La IPS los olivos es una edificación de un piso con un área construida de 332,56 m<sup>2</sup>. Su sistema constructivo es de estructura porticada en concreto reforzado, mampostería y construcción liviana, su línea de fachada retrocede 6 m respecto a la vía, su perímetro lateral y posterior está cerrado con malla y tubo metálico, su cubierta se constituye por una combinación de teja de fibrocemento (que cubre su superficie mayoritariamente) y placa plana en concreto reforzado.

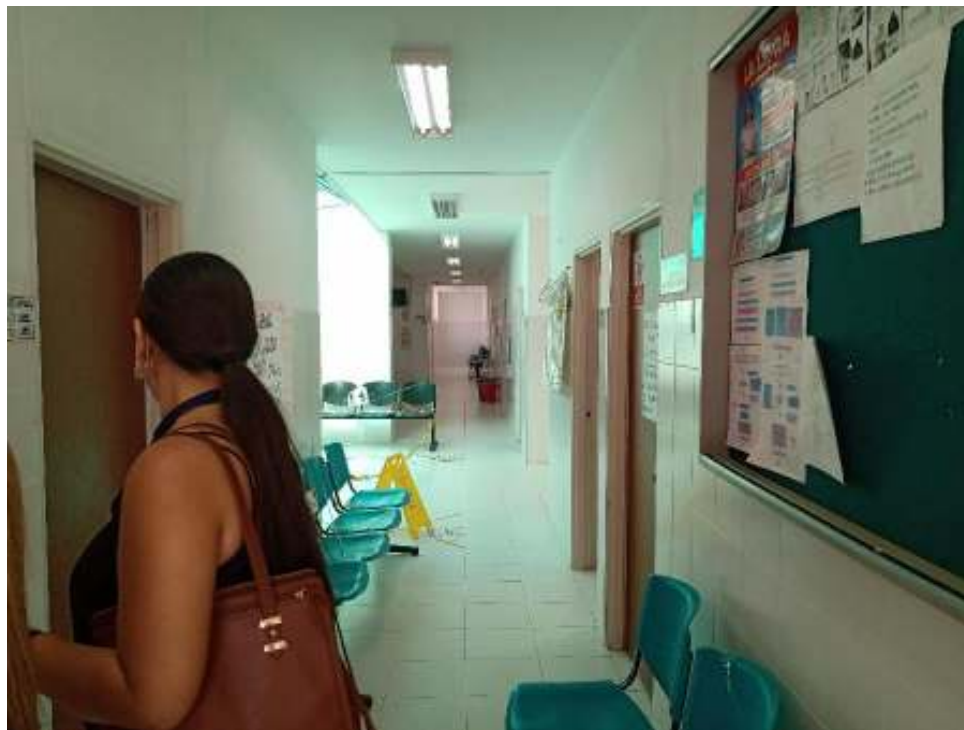
### Figura 6. Pasillo de los consultorios

Deficiencias: Se presentan agrietamientos de muros, agrietamientos y ruptura de cerámica de piso, posiblemente por asentamientos.

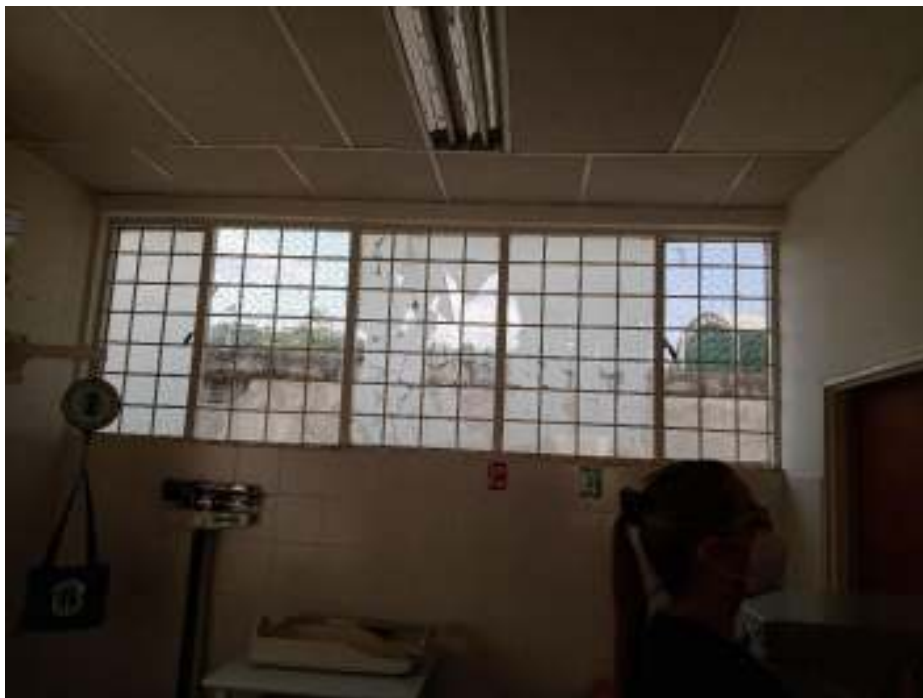
Deficiencias: Se presentan agrietamientos de muros, posiblemente por asentamientos presencia de cielo raso de icopor lo cual atrae plagas y no garantiza asepsia, ventanas oxidadas en hierro, con papel sandblast destruido que no garantiza la privacidad del paciente.

**Figura 9. Ventana con reja de hierro consultorio PYP**

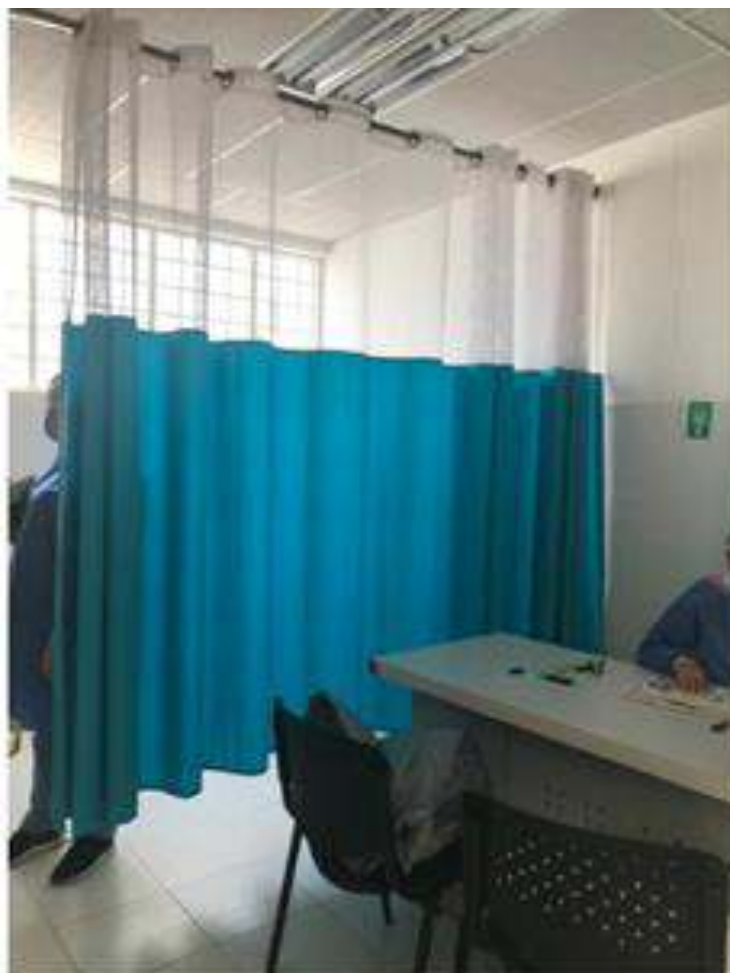
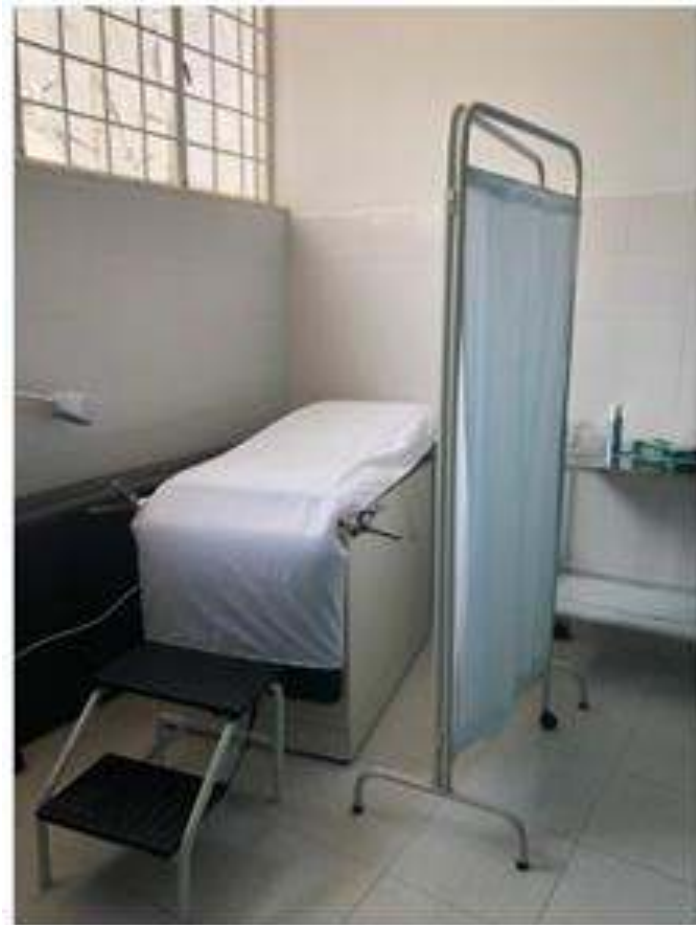
### **Figura 10. Consultorio de citología**

Deficiencias: Se presentan agrietamientos de muros, posiblemente por asentamientos presencia de cielo raso de icopor lo cual atrae plagas y no garantiza asepsia, ventanas oxidadas en hierro, con papel sandblast destruido que no garantiza la privacidad del paciente.

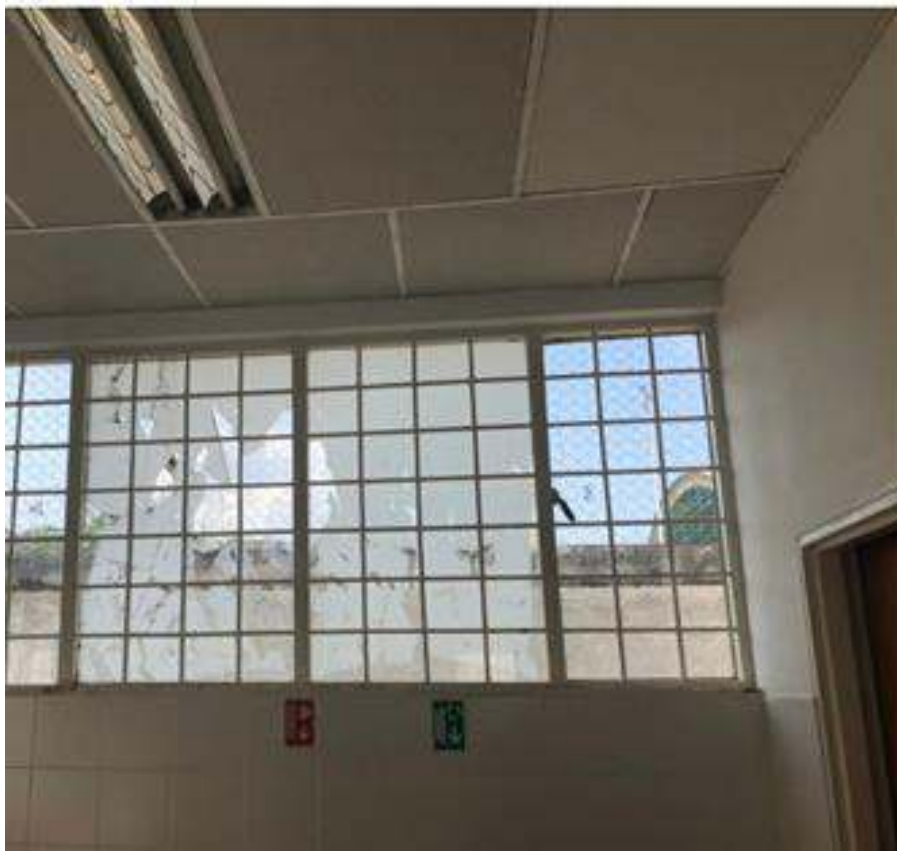
Deficiencias: presencia de cielo raso en fibra de vidrio lo cual no garantiza asepsia, ventanas oxidadas en hierro, con papel sandblast destruido que no garantiza la privacidad del paciente.

**Figura 11. Consultorio medico 1 – ventanas en hierro**

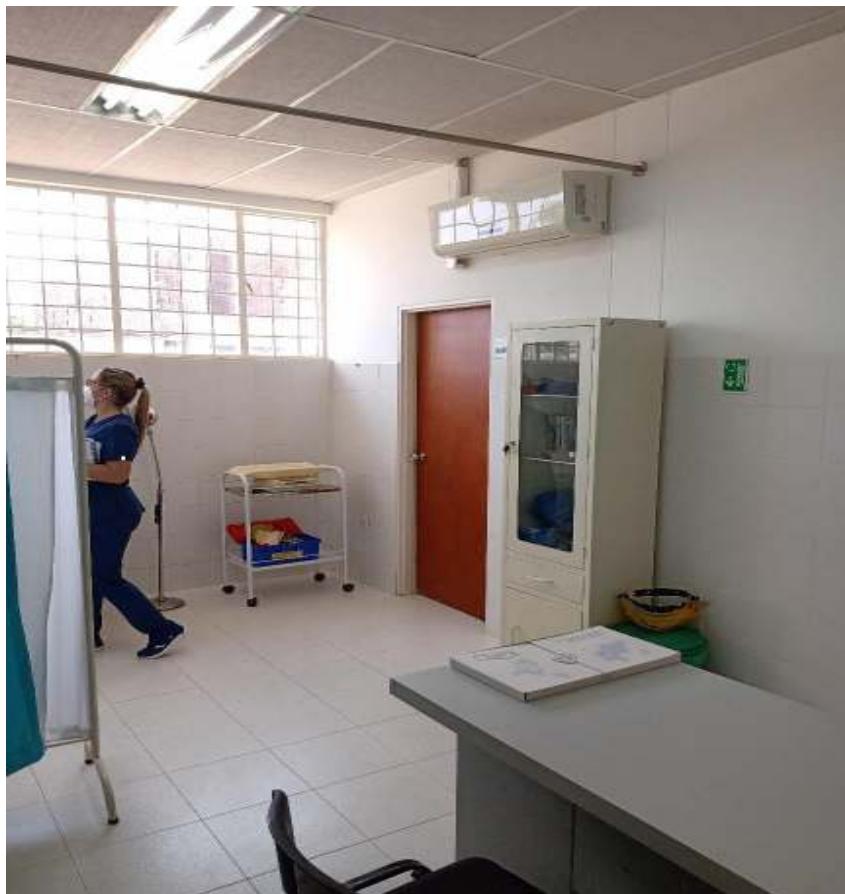
Deficiencias: presencia de cielo raso en fibra de vidrio lo cual no garantiza asepsia, ventanas oxidadas en hierro, con papel sandblast destruido que no garantiza la privacidad del paciente.

**Figura 12. Consultorio médico 2 – ventanas en hierro oxidadas**

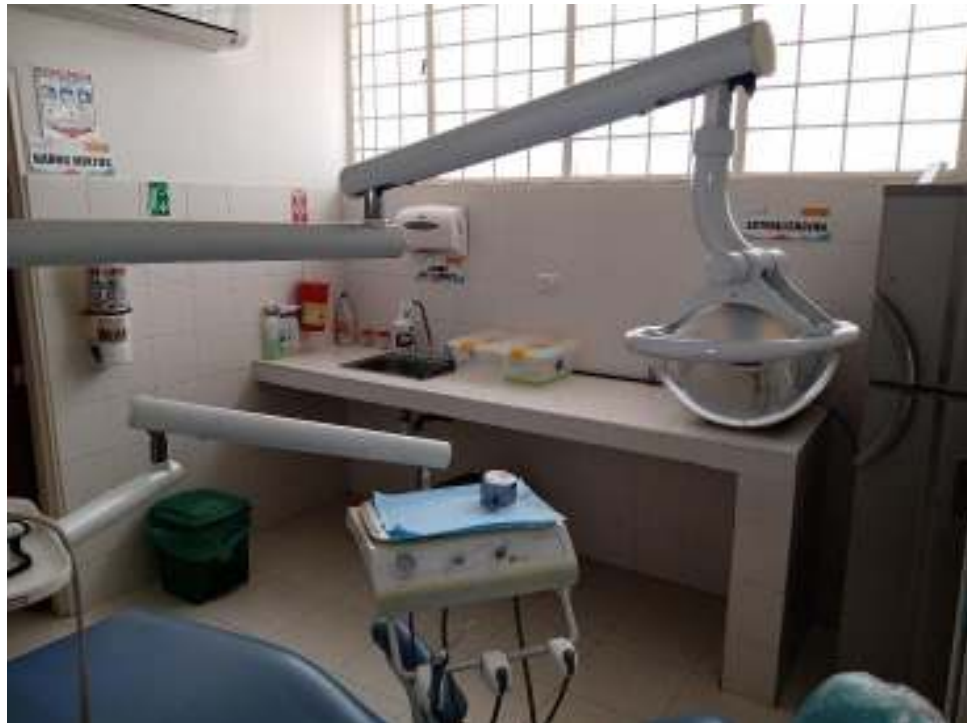
Deficiencias: presencia de cielo raso en fibra de vidrio lo cual no garantiza asepsia, ventanas oxidadas en hierro, con papel sandblast destruido que no garantiza la privacidad del paciente. No hay diferenciación entre área de lavado y preparación, tampoco se discrimina el área para esterilización.

**Figura 13. Consultorio odontología – distribución de espacio inadecuados**

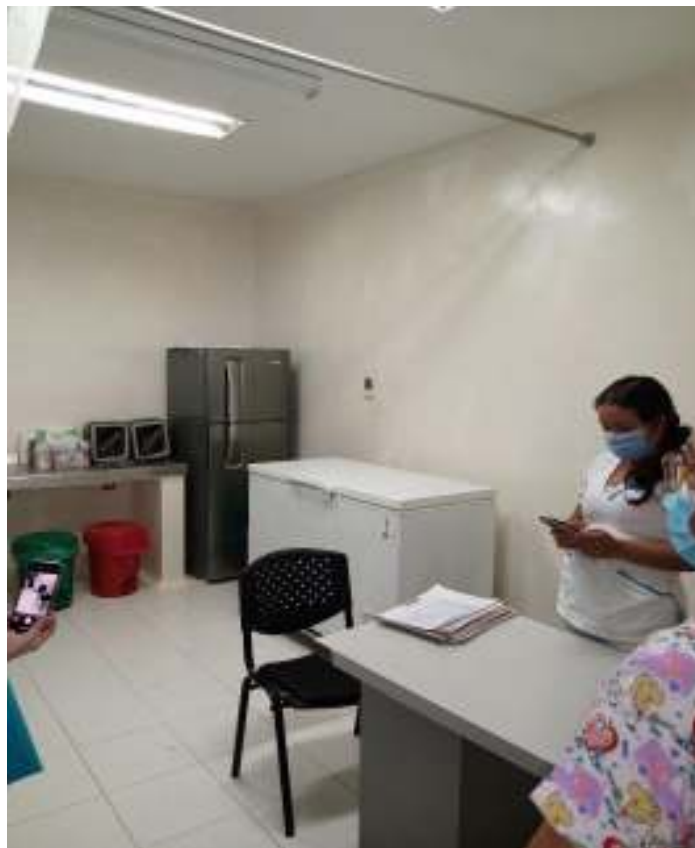
**Figura 14. Consultorio de vacunación**

Deficiencias: Área insuficiente para su uso como consultorio de vacunación, no hay diferenciación entre ambientes de entrevista, inyectología y neveras, se presentan agrietamientos en muros, humedad, malas conexiones eléctricas y de aire acondicionado. La antigua ventana fue sellada con drywall y presenta dilataciones en las juntas, la pintura se encuentra en malas condiciones.

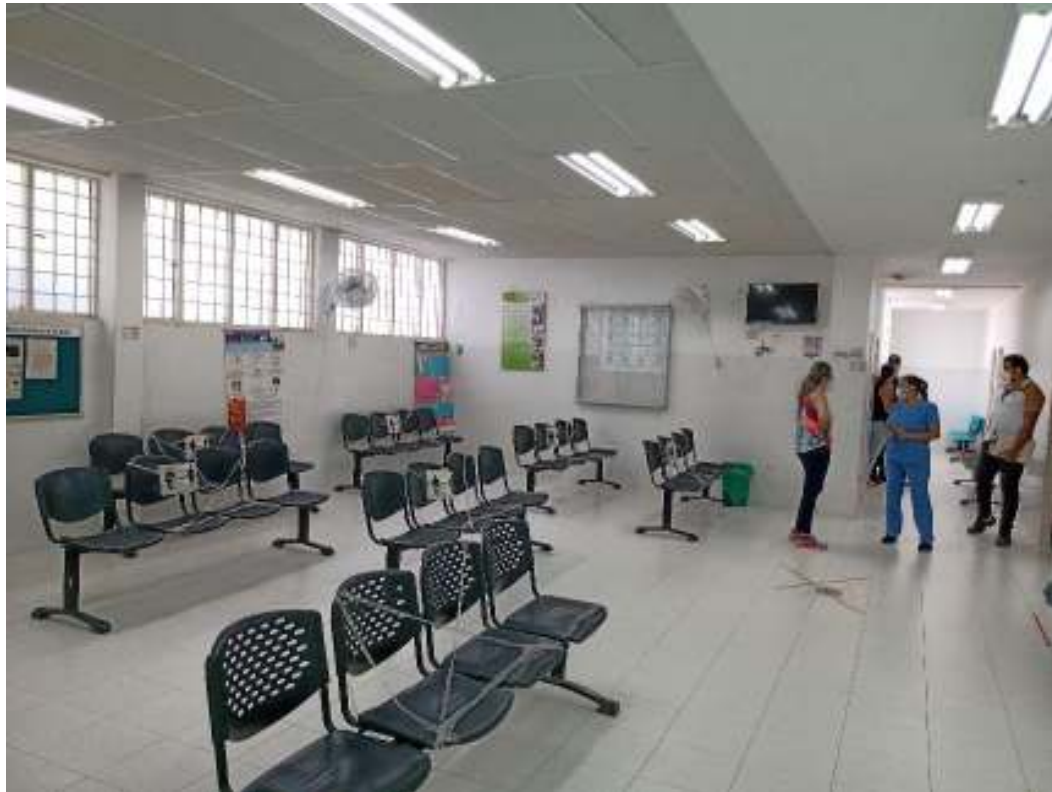
**Figura 15. Sala de espera de usuarios**

Deficiencias: Se presentan agrietamientos de muros, agrietamientos y ruptura de cerámica de piso, posiblemente por asentamientos. Tiene problemas de humedad causada por filtraciones en cubierta, desprendimiento de cielo raso. Se presentan

inundaciones en época de lluvia. unidades sanitarias con problemas hidrosanitarios y mal olor, y no tiene capacidad de sillas de ruedas.

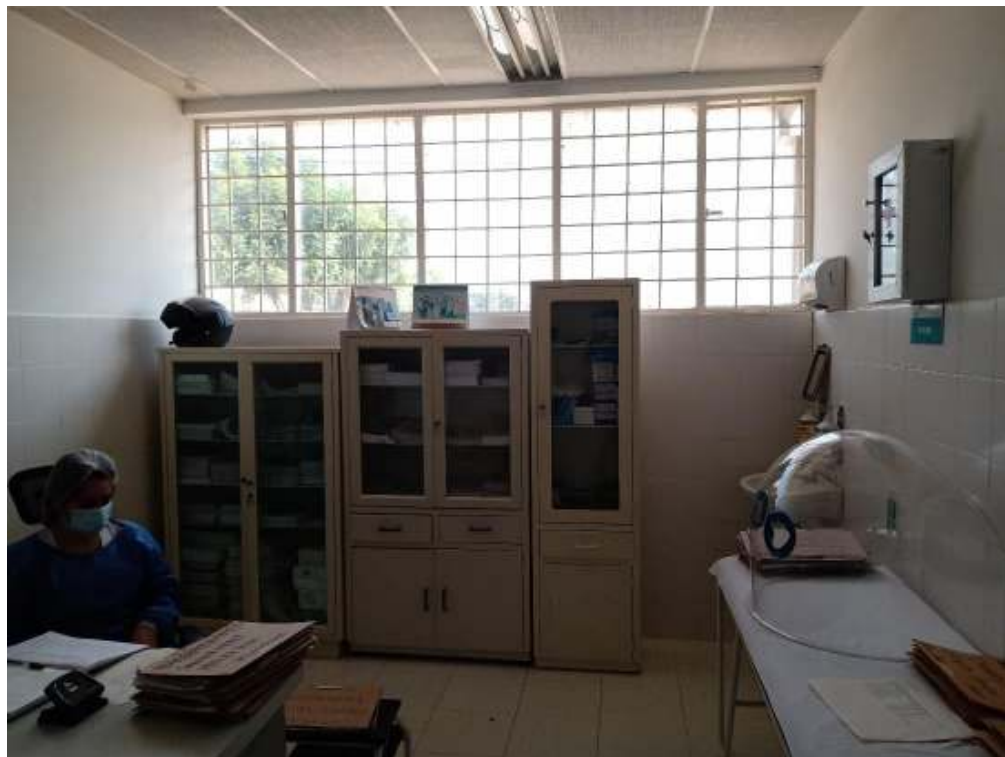
**Figura 17. Consultorio de preconsulta por enfermería**

Deficiencias: Se presentan agrietamientos de muros. Tiene problemas de humedad.

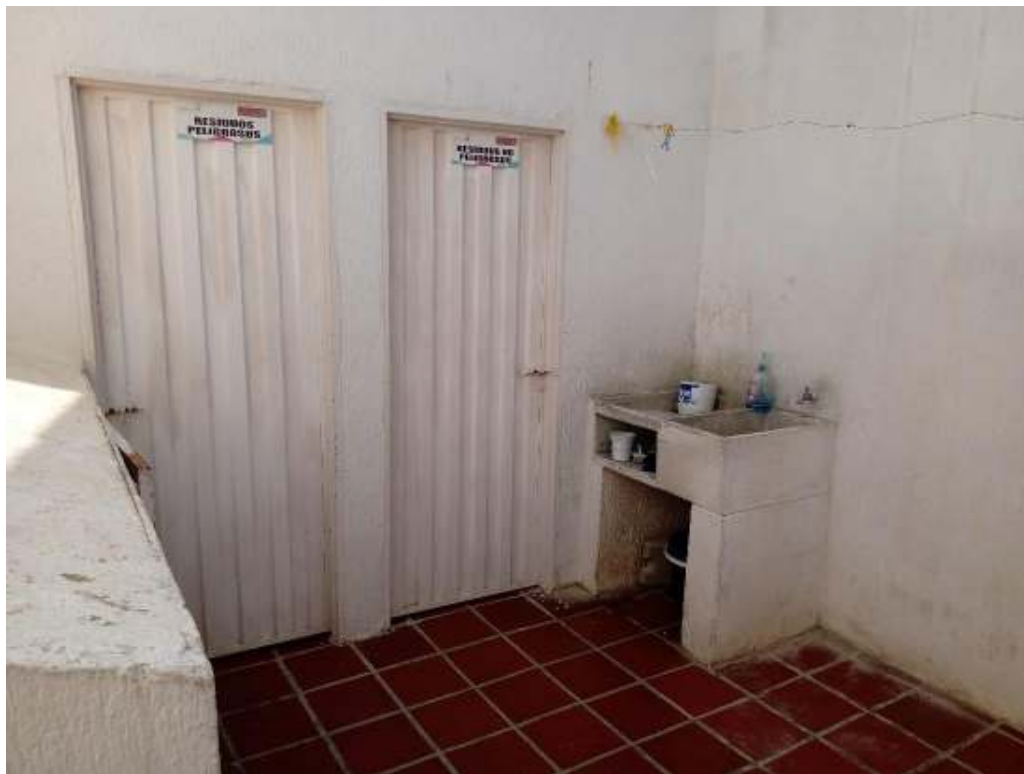
**Figura 18. Área de residuos**

Deficiencias: No cuenta con punto hidráulico dentro de los ambientes para realizar limpieza, no cuenta con sitio de limpieza para operario.

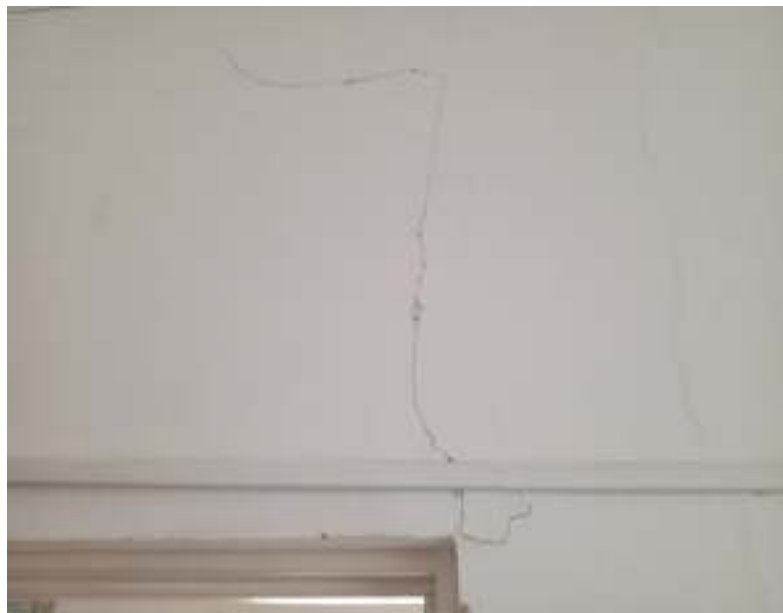
**Figura 19. Consultorios pasillos, sala de espera**

La IPS presenta agrietamientos en diferentes lugares en muros y pisos, posiblemente causado por asentamientos. Varias grietas han sido resanadas con pasta y pintura; sin embargo, es notorio que este tratamiento no da solución.

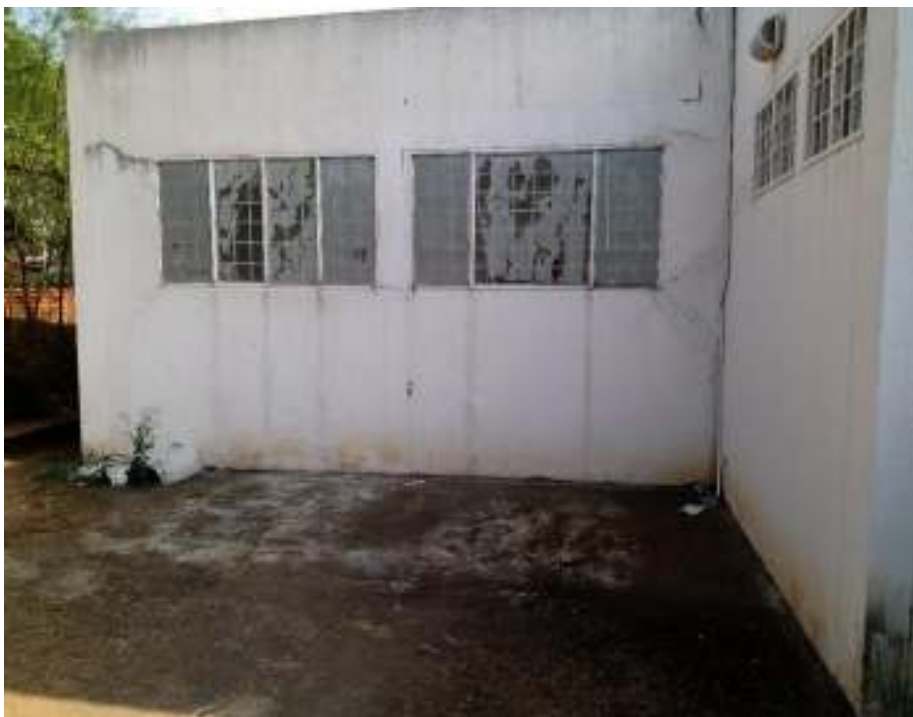
**Figura 20. Área externa de la IPS: atrás deterioro de paredes, grietas, humedad**

En el norte limita con un muro de contención de una zona deportiva que se encuentra en un nivel mas alto que la IPS, dicho muro presenta falla aproximadamente en la mitad de la longitud y se muestra inestable.

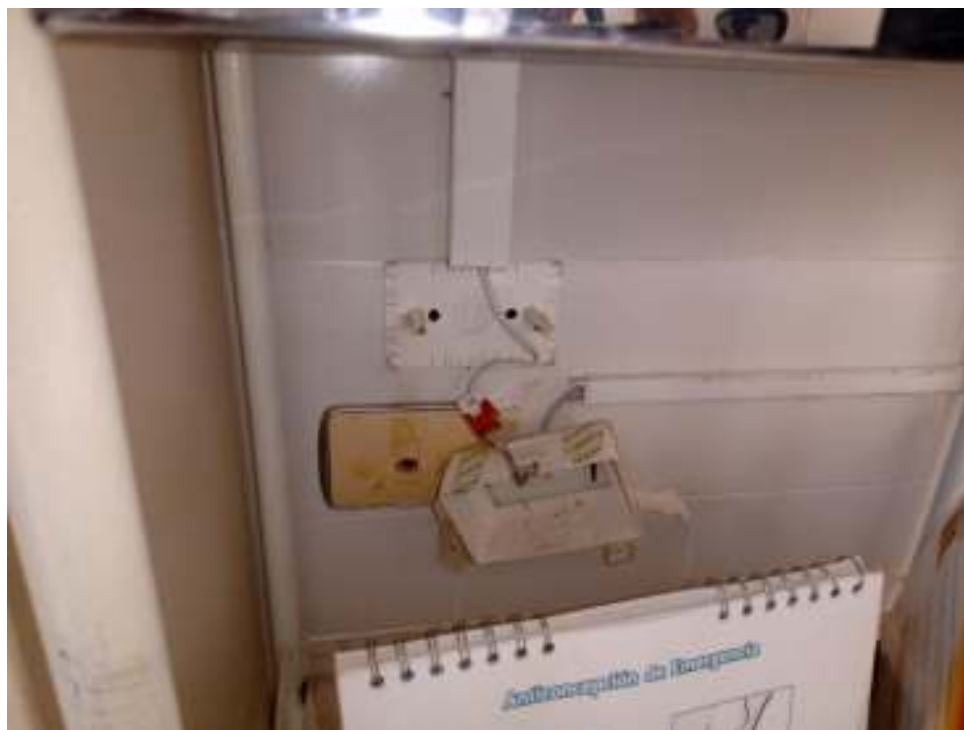
**Figura 23. Conexiones consultorios en general**

Muchas conexiones se han improvisado, por lo que se ven regletas, tuberías y cables sin planificación, este cableado reduce la asepsia de los ambientes.

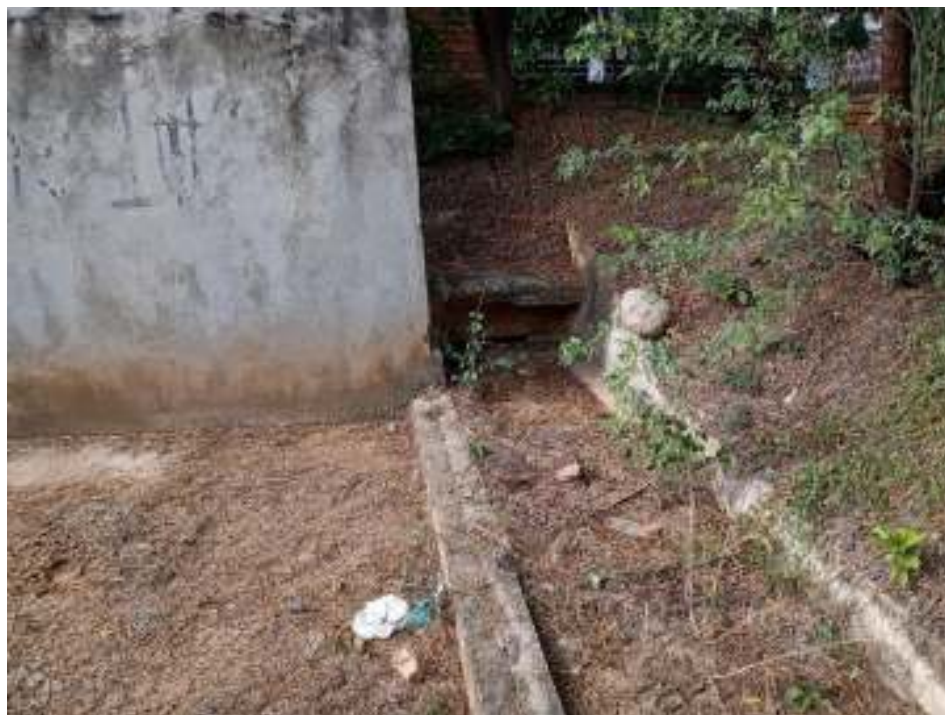
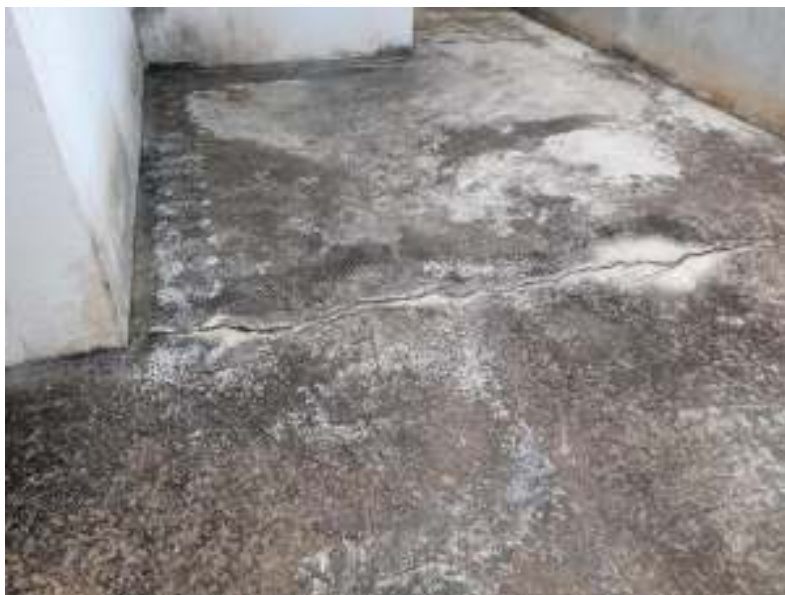
**Figura 25. Canal área externa trasera totalmente tapado por tierra y escombros**
