JUSTIFICACIÓN DE LA NECESIDAD

PROCESO No: SA23- 508

IPS BANCO DE ARENA

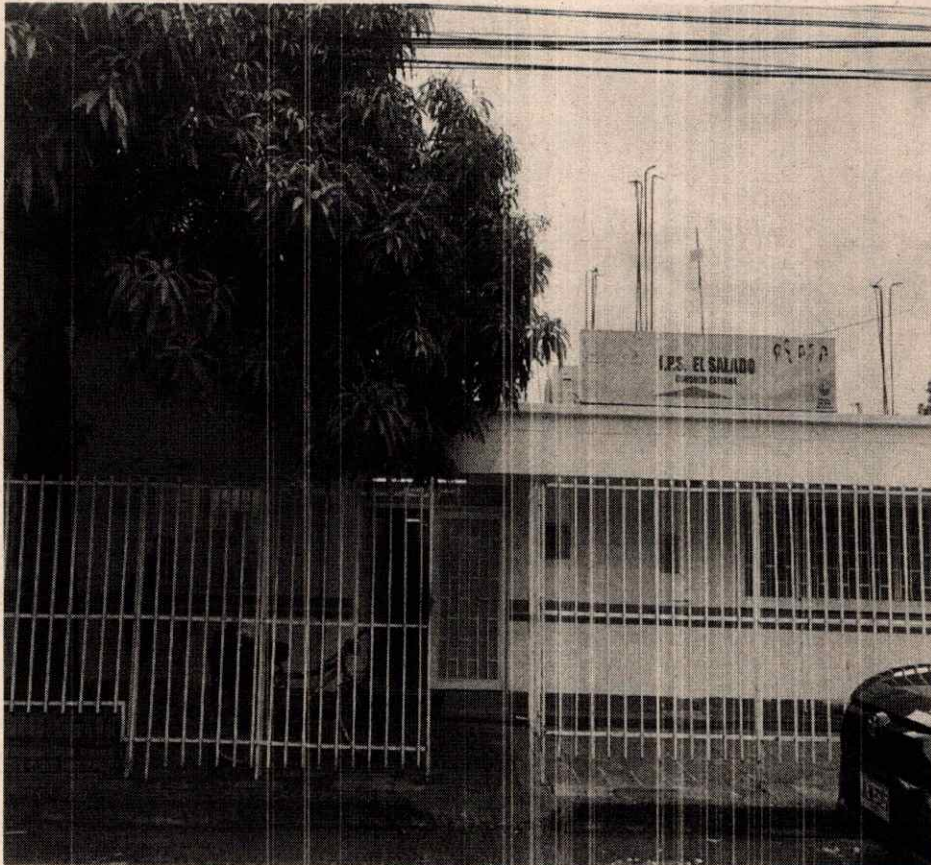
IPS EL SALADO:

Actualmente presenta la siguiente configuración en planta:

1. No cuenta con una rampa para acceso a personas en condición de discapacidad con cumplimiento de norma
2. Las unidades sanitarias, presentan deterioros en enchapes, puertas y aparatos.

7. Se evidencia deterioro en puertas y sus marcos metálicos.
8. Se evidencia presencia de cielo raso en enlucido en consultorios y en odontología que garantice la limpieza y desinfección.

9. Se evidencia presencia de rack de sistemas en área asistencial.
10. Se evidencia cruce programático de residuos y el área de facturación.
11. Se evidencia deterioro de las ventanas
